# **PROYECTO FINAL DE INGENIERÍA**

## **Investigación del impacto del medio ambiente sobre equipos de Telecomunicaciones**

**25 de julio de 2018**

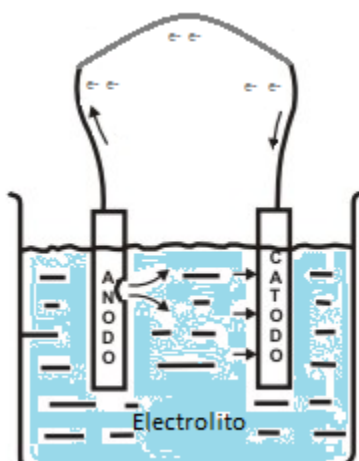
Figura 2: Corrosión galvánica. Mientras más grande es la diferencia de potencial en los metales mayor es la posibilidad de que se genere corrosión galvánica.

Hay que tener en cuenta que se va a acelerar el proceso de corrosión si la superficie sumergida del cátodo en el electrolito es considerablemente mayor a la del ánodo.

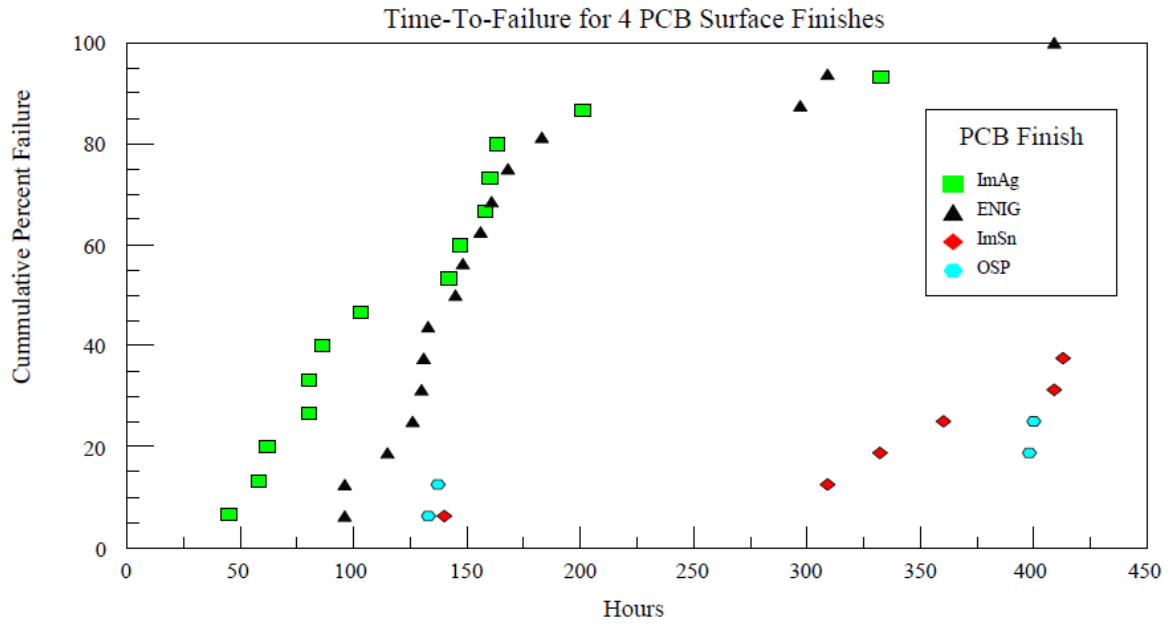
Figura 16: Tiempo de falla para los diferentes acabados superficiales. (Veale, 2005)

Aquí debajo observaremos en un gráfico para cada uno de los tipos de acabado el tiempo en horas de funcionamiento.

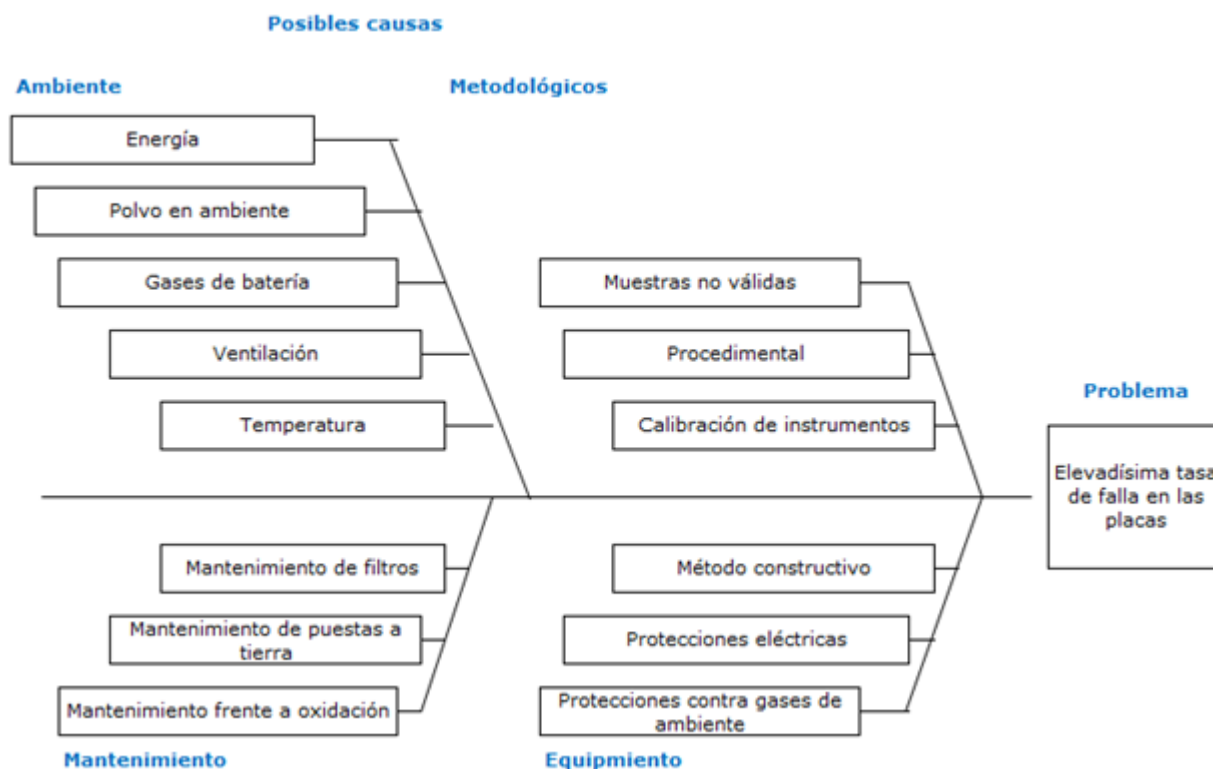
Figura 28: Diagrama de Ishikawa. Investigación por parte de los alumnos.

- Equipamiento. Se analizaron todas las variables que involucran equipamiento dentro de los nodos para explorar la posibilidad de que alguno de los elementos encontrados en el sitio pudiesen causar la elevada tasa de falla antes mencionada.

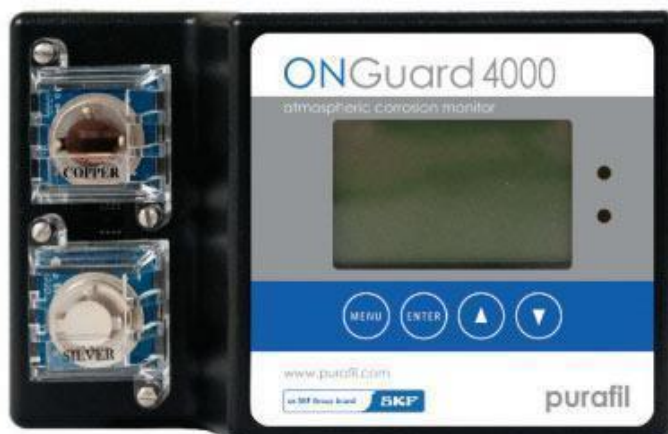
Figura 32: Imagen de equipo OnGuard4000 para medición. (<https://www.purafil.com>)

A modo de acelerar los ensayos y mediciones de calidad de aire dentro de los sitios se decidió la compra durante el proceso de investigación de un equipo On-Guard 4000. Este permite realizar mediciones de estado del ambiente en tiempo real y tomar muestras en 72Hs. A diferencia de los cupones los cuales necesitan al menos dos semanas de exposición para determinar de manera fehaciente la velocidad de corrosión que presenta el ambiente.

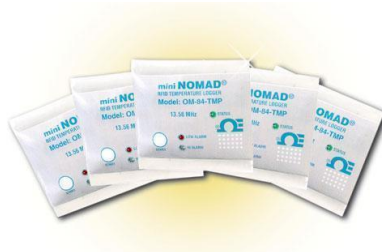
Figura 33: Imagen de Dataloggers Omega. (<https://es.omega.com>)

Se utilizaron dataloggers *Omega Nomad Data Logger* que fueron los recomendados por especialistas de Nokia-Bell. Estos permiten tomar mediciones de temperatura y humedad, almacenarlos en su memoria interna y son incorruptibles. Los mismos se colocaban junto a los cupones para, luego de la medición, ser enviados para análisis.

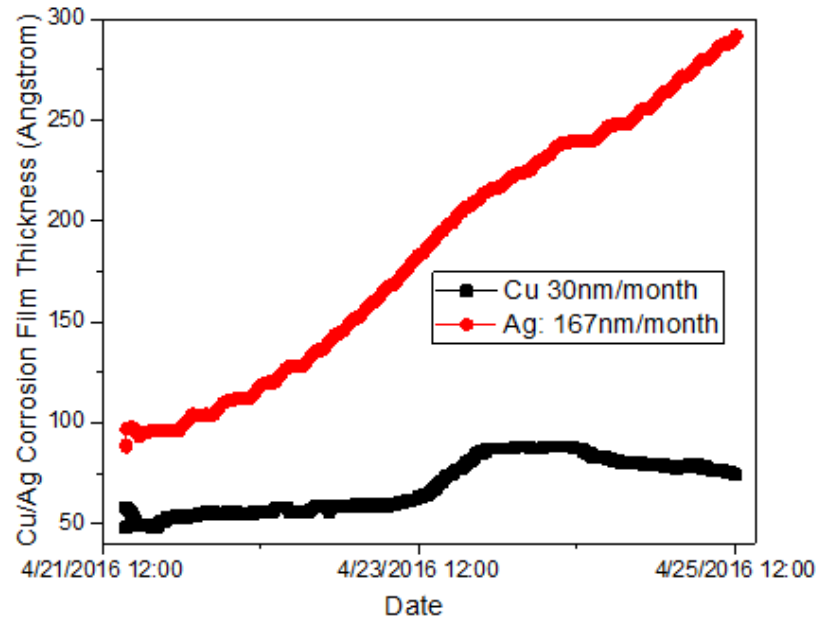
Se determinó que la velocidad de corrosión de Ag es de 167 nm / mes, más de 8 veces la velocidad de corrosión de Ag permitida (20 nm / mes) para equipos electrónicos. La tasa de corrosión del Cu (30nm / mes) fue justo en el límite permitido (30nm / mes). El bache en la curva de corrosión tanto de Ag como de Cu se correlaciona con el salto de humedad relativa en el sitio como veremos en el siguiente apartado.

Figura 38: Nivel de corrosión para Cobre y Plata. Mediciones realizadas por los alumnos junto con el INTI.

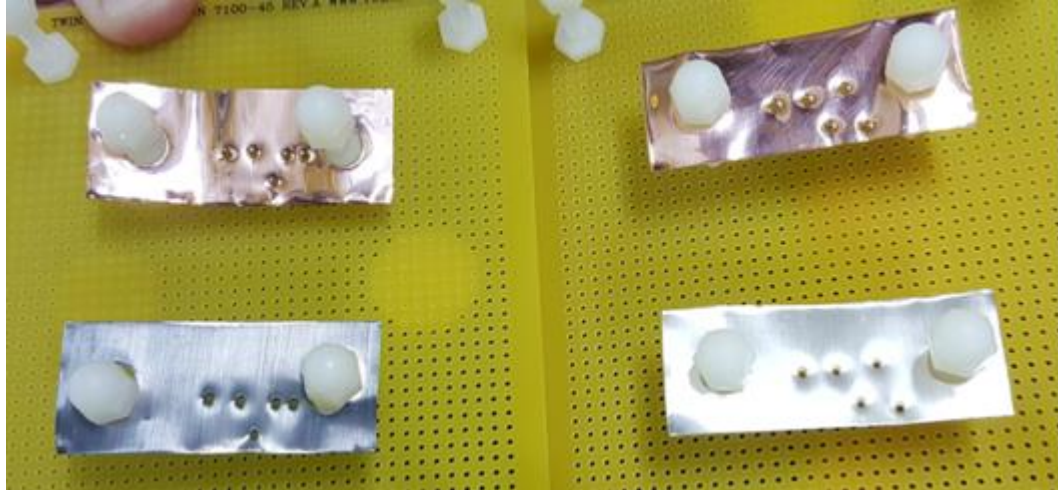
Figura 41: Cupones de cobre y plata en el interior del sitio A (Izq.) y cupones luego de medición del exterior del sitio (Der.) Inspección visual realizada por los alumnos.

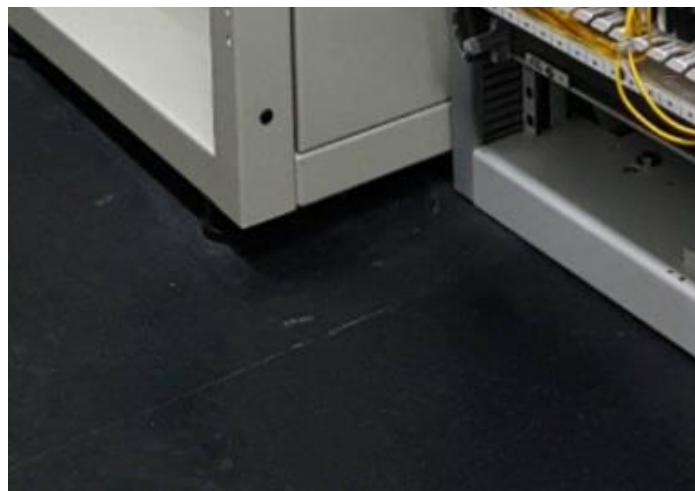
El análisis de la composición se realizó en ambos lados de la estera de caucho, con el lado superior mostrando ~ 1% de azufre y el lado inferior mostrando ~ 3% de azufre de forma consistente.

Figura 42: Imagen de la alfombra del sitio analizado. Captura realizada por los alumnos.

En las siguientes imágenes se observa claramente el detalle las mediciones sobre los compuestos presentes sobre la alfombra del sitio.

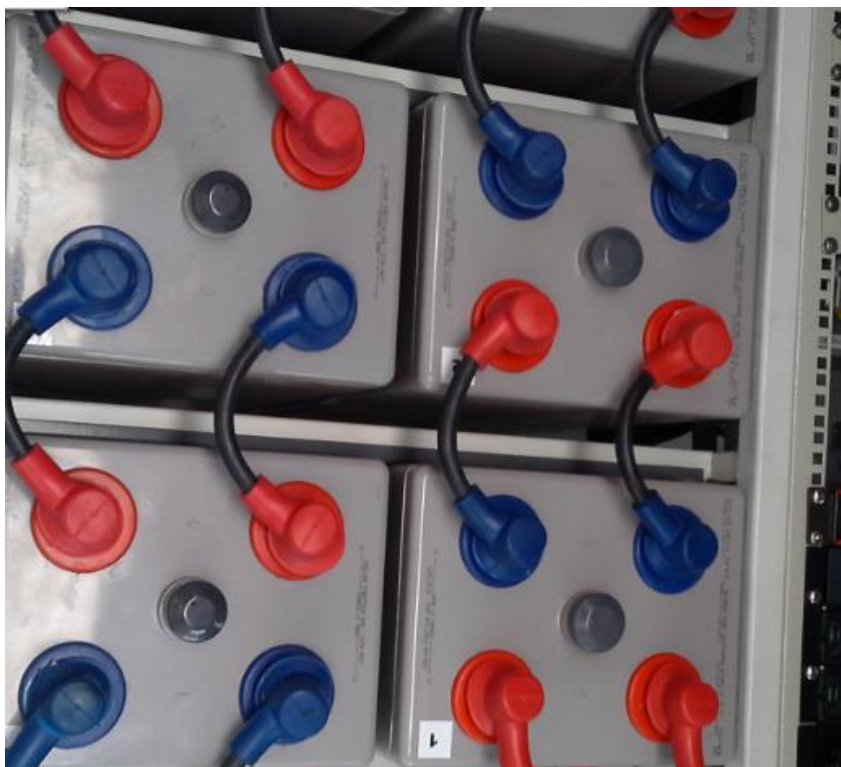
Figura 56: Inspección realizada por los alumnos.

El sitio dispone de un banco de baterías interno, destinado a proveer de energía a los equipo de telecomunicaciones ante un caso de corte de suministro externo. No existe una aislación entre el banco de baterías y el equipamiento electrónico.
